**OLTARZE BOCZNE W KOŚCIELE PARAFIALNYM PW. ŚW. JANA
CHRYZCICIELA**

W ŁAŃCUCHOWIE

PROGRAM PRAC KONSERWATORSKICH

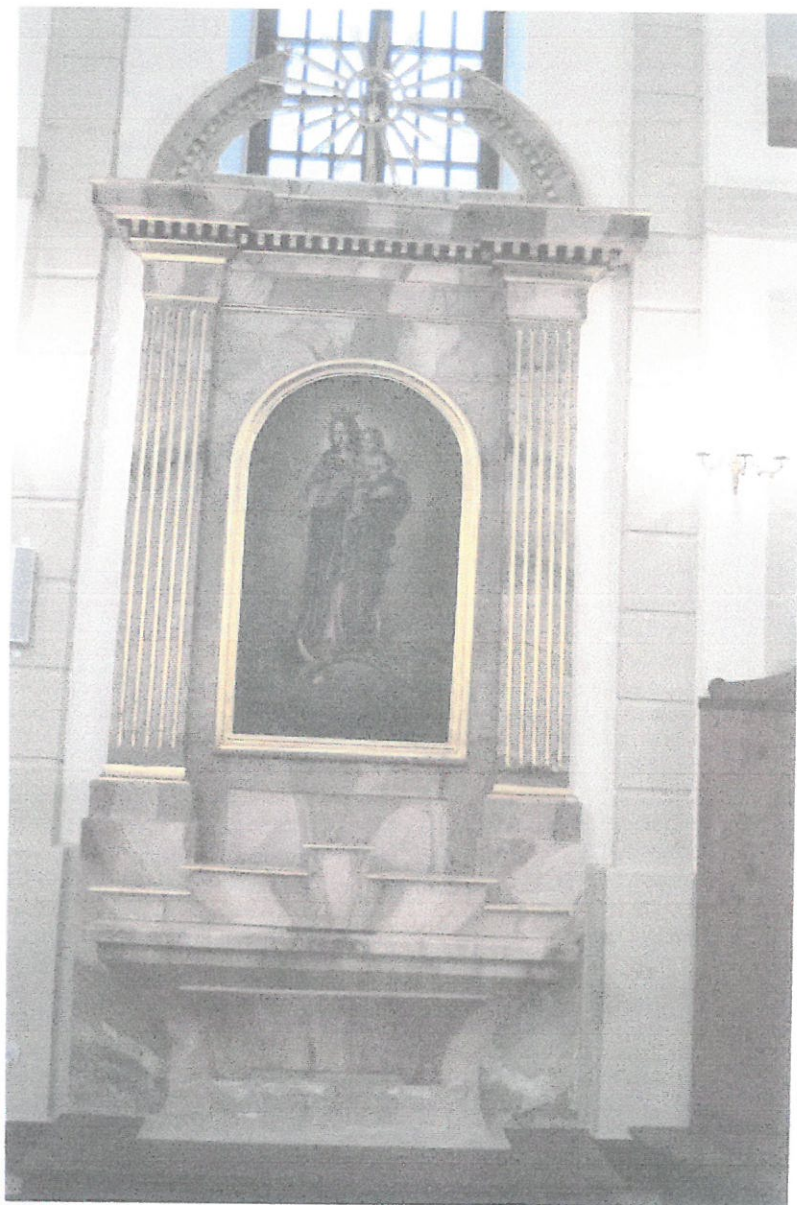
1. Ołtarz pw. Matki Boskiej Niepokalanej

Gloria zamieniona z ołtarzem św. Franciszka.

Obraz w stosunku do karty zabytku pozbawiony złoczonej koszulki i koron z początku XX wieku.

Obraz datowany na XVIII wiek, malowany na płótnie w technice olejnej.

Widoczne daszkowate podniesienia fragmentów warstwy malarskiej, miejsca wyblyszczone i zmatowiały. Złe napięcie płótna i odcisnięte krosno.

W odniesieniu do obrazów: Matki Boskiej Niepokalanej i św. Józefa

1. wyjęcie obrazów z ram i zdjęcie z krosna, a następnie zamówienie nowych o tych samych wymiarach z fazami i możliwością naprężania,
2. oczyszczenie płótna od strony odwrocia / rozpuszczalniki i metoda mechaniczna/,

3. oczyszczenie lica obrazu – tzn. usunięcie pożółkłego werniksu i źle wykonanych retuszy przy użyciu dobranych mieszanek rozpuszczalników,
4. przygotowanie i wykonanie dublażu przy użyciu masy woskowej,

5. uzupełnienie ubytków warstwy podkładu i malatury kitem kredowo – żywicznym tzw. gruntem wiedeńskim, lub woskowym w zależności od potrzeb,
6. nabicie obrazu na nowe krosno,

7. punktowania i retusze warstwy malarskiej w miejscach ubytków,
8. werniksowanie po wyschnięciu punktowań,
9. prace konserwatorskie i pozłotnicze przy ramach obrazów polegać będą na usunięciu przeklejonych gruntów i szlakmetalowych płatków i zastąpieniu ich materiałami pozłotniczymi: złotem płatkowym w miejscach polerów i szlakmetalem w miejscach opracowanych na mat.

10. ponowny montaż obrazu w ramie.

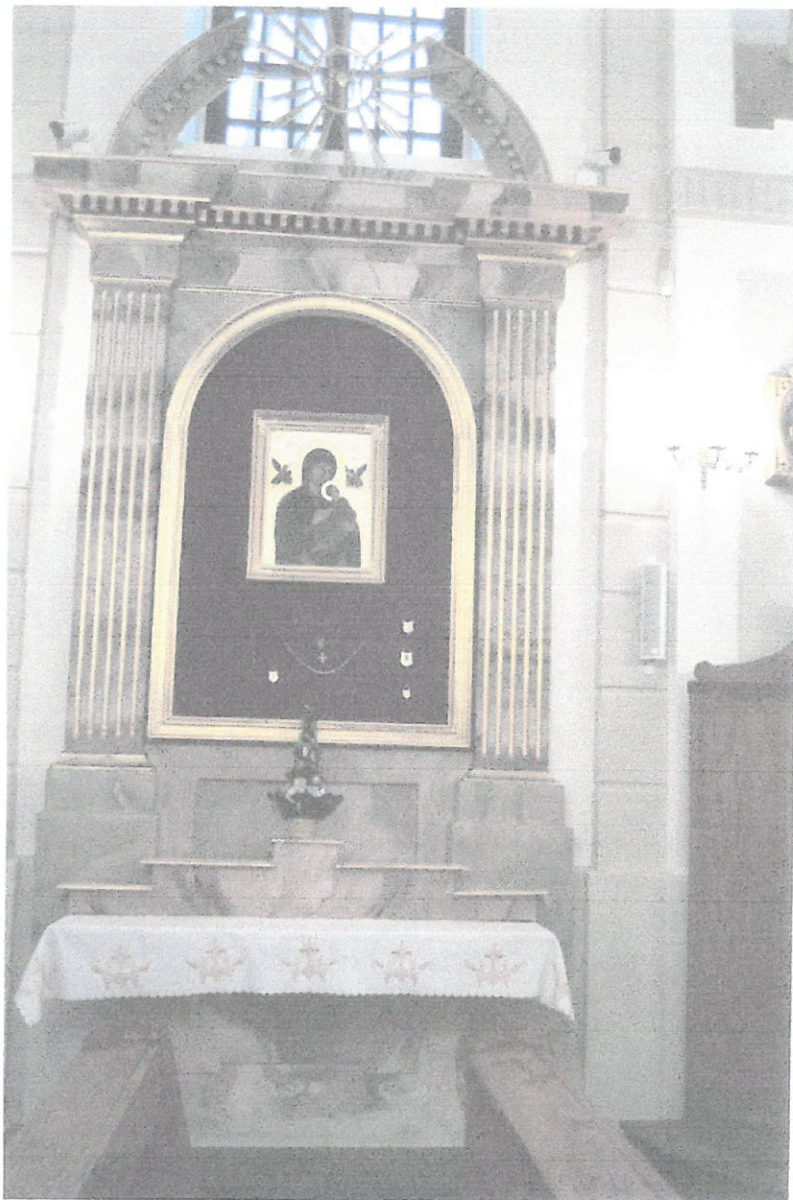
2. Ołtarz pw. św. Franciszka z Asyżu

Gloria zamieniona z ołtarza pw. Ukrzyżowania.

Brak tytularnego, współczesnego obrazu przedstawiającego św. Franciszka z Asyżu, który został namalowany na mocno zniszczonym obrazie św. Stanisława Kostki z XVIII/XIX w. Obecnie w retabulum umieszczono mały obraz Matki Boskiej z Dzieciątkiem na czerwonym aksamicie rozpiętym na ramiaku i wota w dolnej partii.

W odniesieniu do obrazu św. Franciszek z Asyżu.

Po odnalezieniu obiektu zostanie dokonane rozpoznanie stanu zachowania i możliwość odzyskania przedstawienia św. Stanisława Kostki znajdującego się pod obecnym obrazem.

W przypadku braku takiej możliwości proponuje się wykonanie koniecznych prac konserwatorskich i kosmetycznych, lub wykonanie kopii obrazu oryginalnego, wg. ustaleń z LWKZ i Radą Parafialną.

Obecnie eksponowany mały obrazek Matki Boskiej z Dzieciątkiem znajduje się w dobrym stanie i nie wymaga prac konserwatorskich.

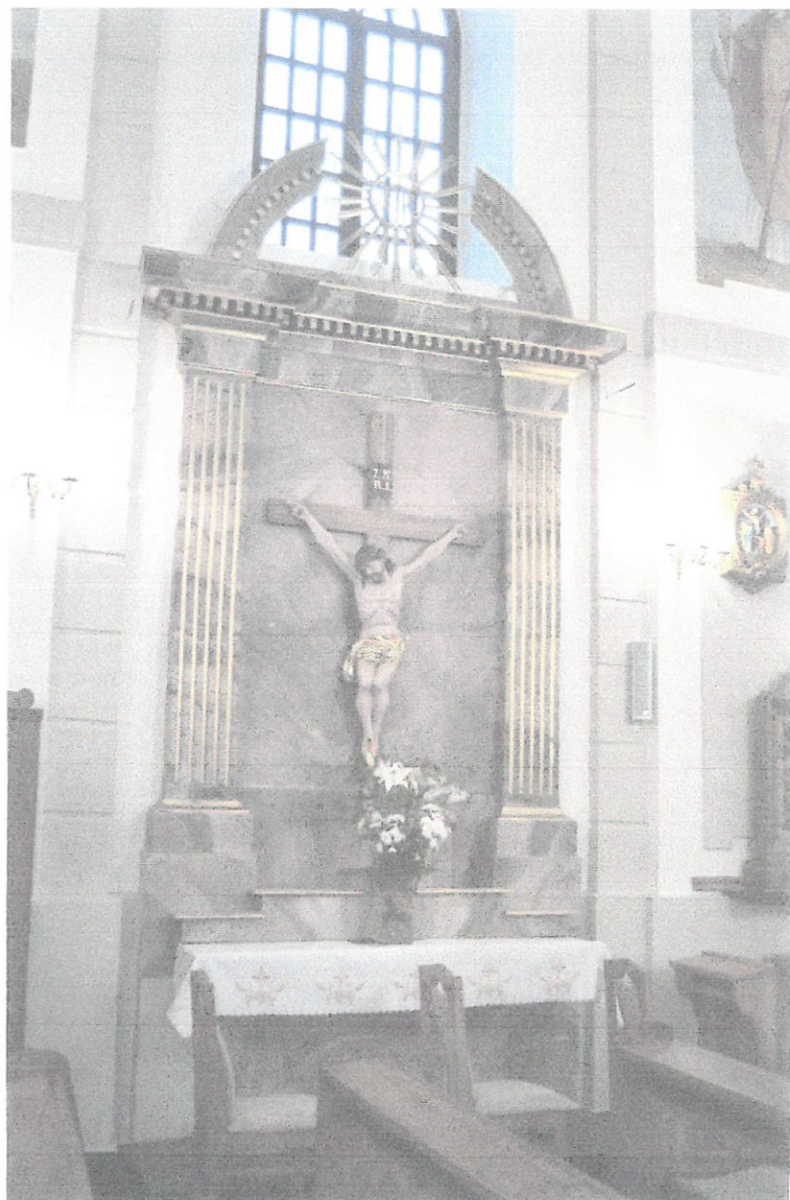
3. Ołtarz pw. Ukrzyżowania

Gloria zamieniona z ołtarzem pw. Matki Boskiej Niepokalanej.
Postać Ukrzyżowanego przemalowana na ciepły, cielisty kolor. Pod wtórną warstwą widoczny jest kolor chłodny, białoszary. Perizonium przełożone szlakmetalem, korona cierniowa, pierwotnie złożona, obecnie zamalowana na brąz.

W odniesieniu do rzeźby Chrystusa Ukrzyżowanego

1. zdjęcie rzeźby z krzyża,
2. oczyszczenie powierzchni z wtórnych warstw malarskich, oczyszczenie partii złożonych,
3. wykonanie podklejek, wzmocnienie struktury drewna, dezynfekcja,
4. uzupełnienie ubytków w partiach gruntu i podkładu,
5. rekonstrukcja polichromii i punktowanie ubytków z użyciem materiałów odwracalnych,

6. prace pozłotnicze w obrębie perizonium i korony,
7. oczyszczenie krzyża i tytularza, wykonanie scaleń kolorystycznych i ew. korekty koloru.
8. montaż całości.

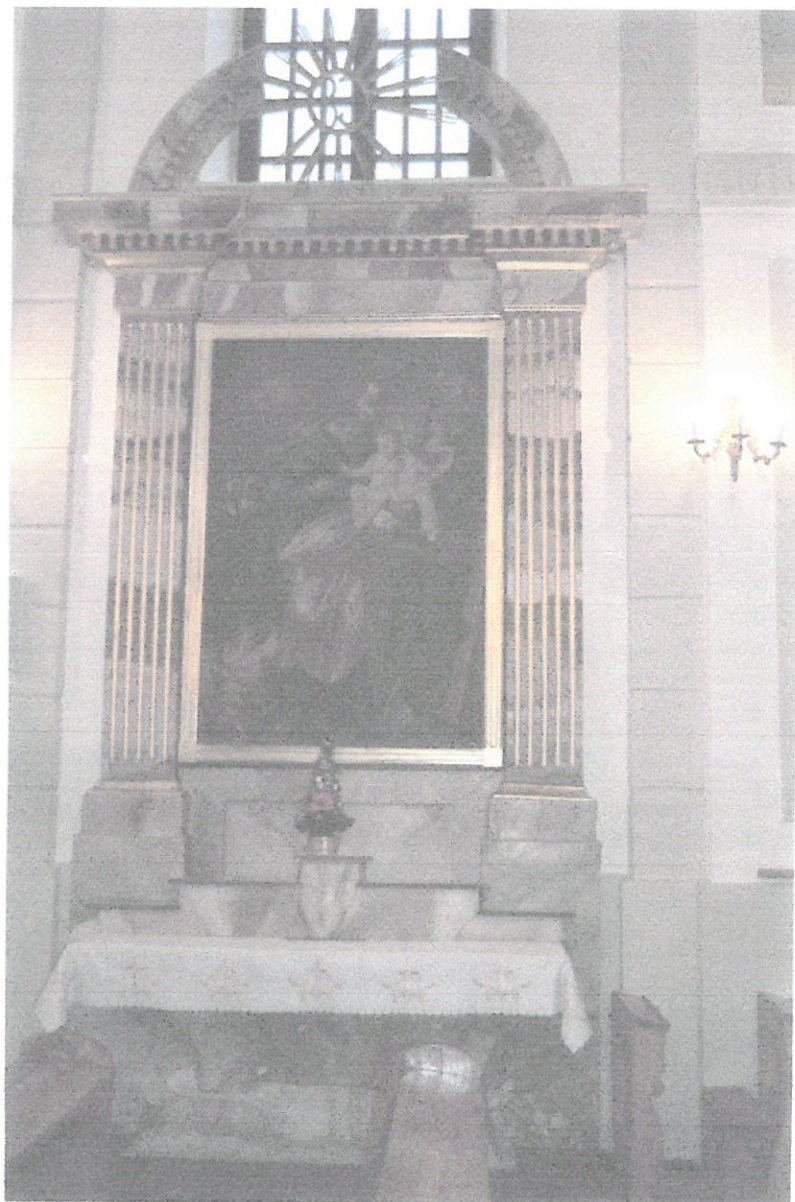
4. Ołtarz pw. św. Józefa

Obraz w technice olejnej na płótnie, malowany przez Ignacego Świeckiego z końca XIX wieku.

Powierzchnia obrazu pociemniała, warstwa malarska kruszy się szczególnie w partii górnej. Widoczne odciski krosna na licu. Nierównomierne wyblaszczczenia werniksu.
